RAPPORT D'EXPERTISE (Inspection véhicule)

N° d'immatriculation : [REDACTED]	Date 1 ^{ère} mise en circ. : 06/07/2020
N° de série : ZPBEA1ZL [REDACTED]	Date de certificat :
Type mines : [REDACTED]	Energie : ES
Marque : LAMBORGHINI	Puissance : 61
Modèle : URUS	Nombre de places : 5
Finition : [REDACTED]	Couleur : bleu
Genre : VP	Moteur : V8 4,0L
Carrosserie : CI	
Kilométrage: 55514

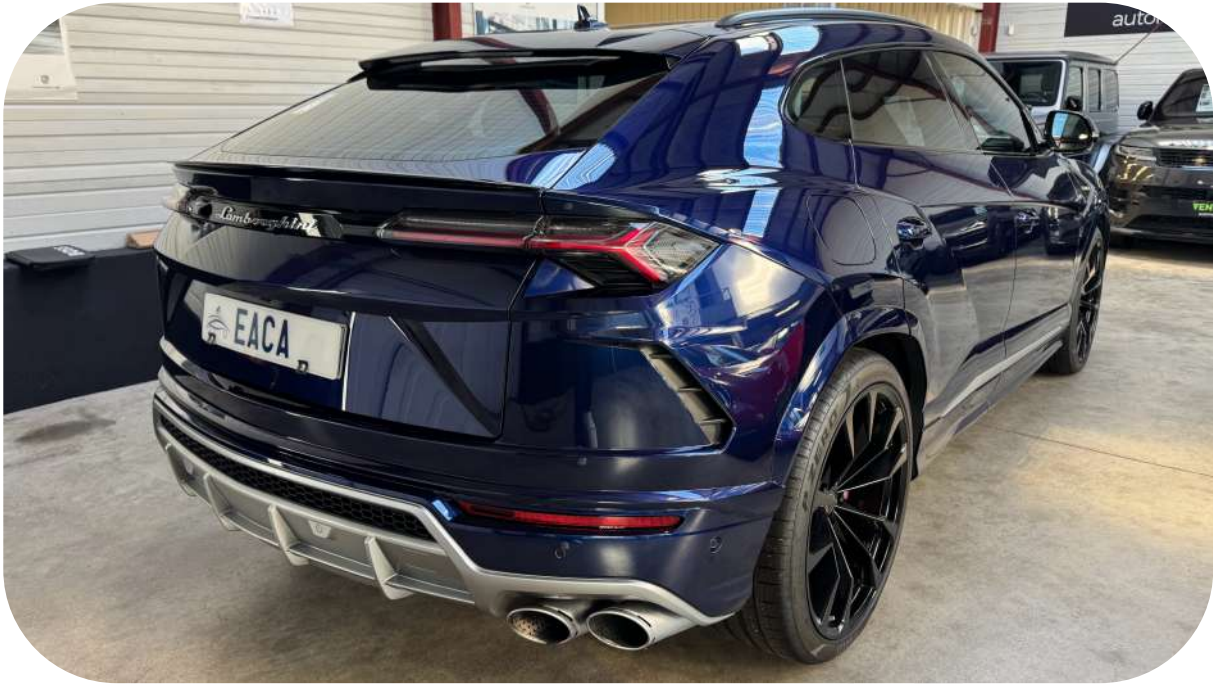
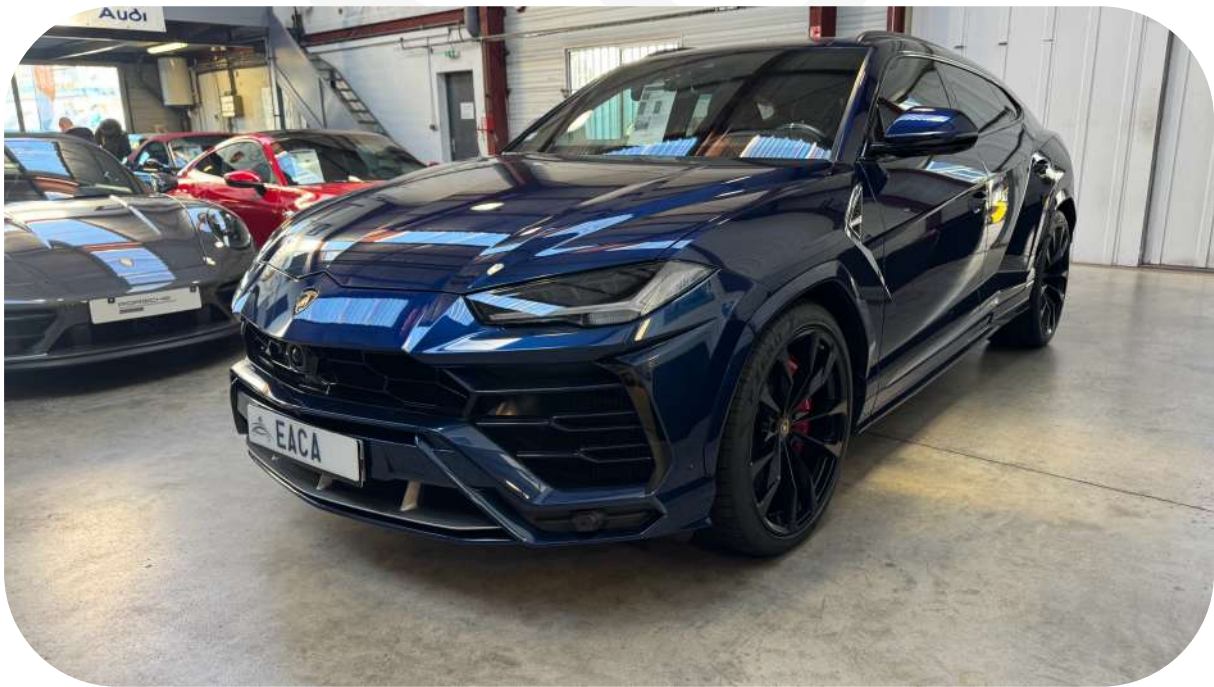
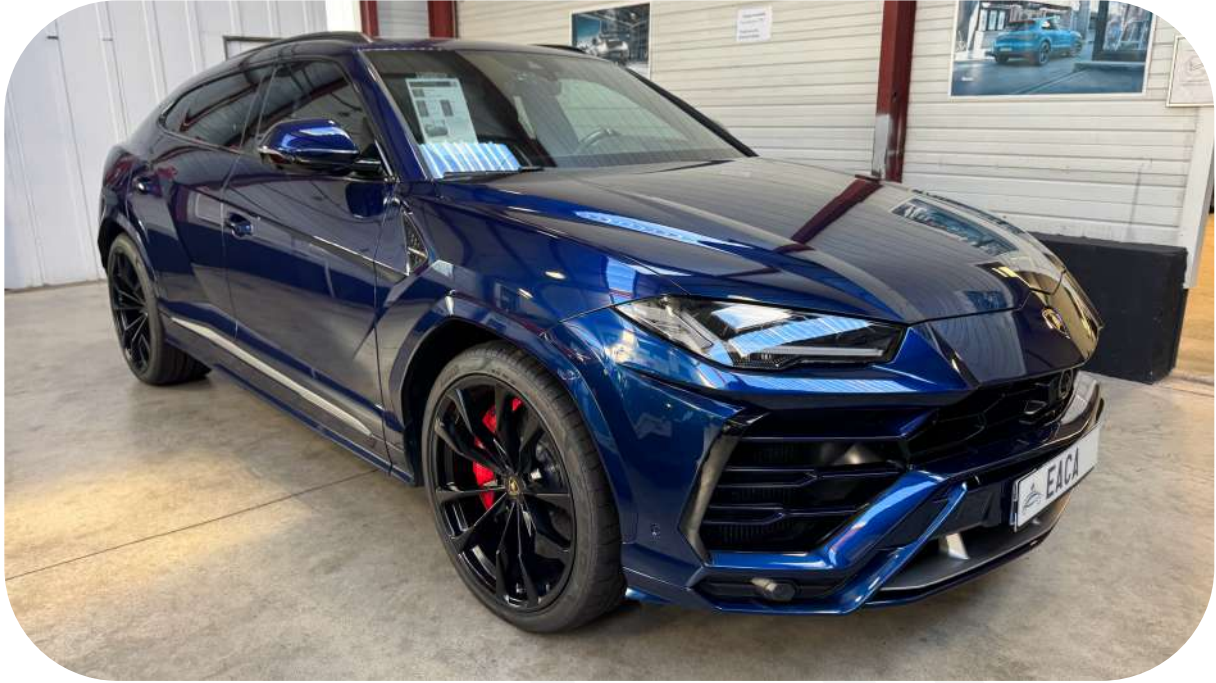
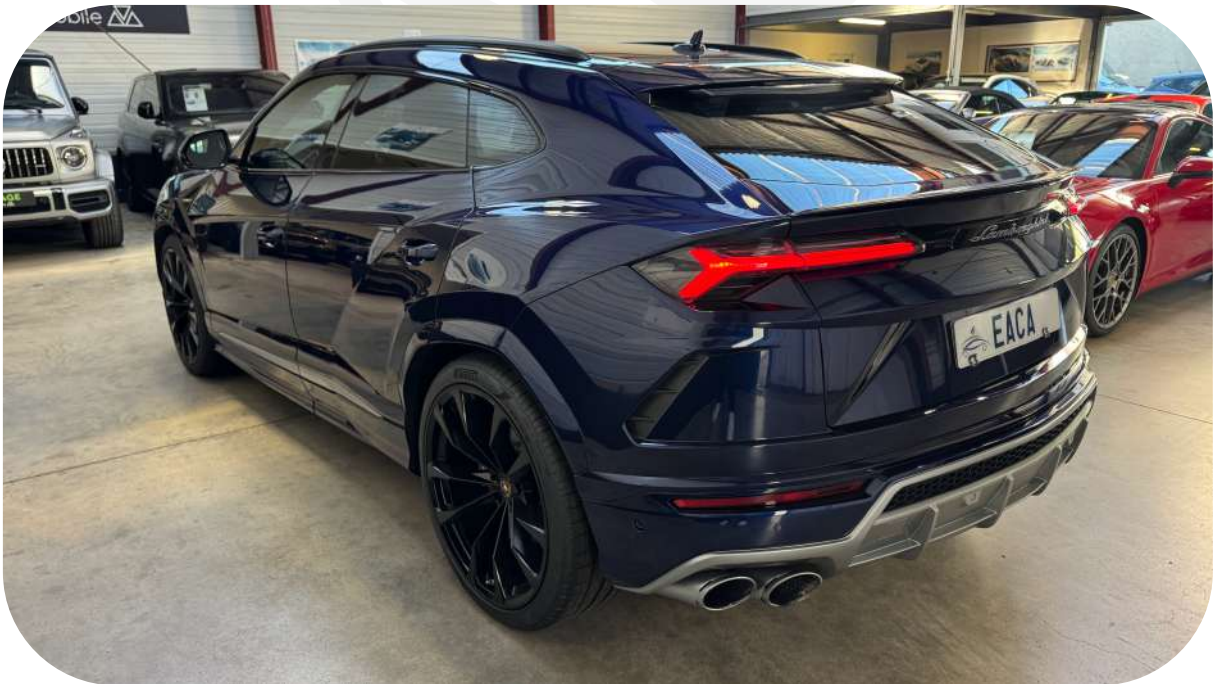
CARROSSERIE	ETAT GENERAL VISUEL		
	MAUVAIS	NORMAL	BON
Partie extérieure	<input type="checkbox"/>	<input type="checkbox"/>	<input checked="" type="checkbox"/>
<p><u>Observations :</u></p> <p>Absence de coup et de déformation sur l'ensemble de la carrosserie. Les ailes avant et le capot ont été repeints</p>			
Éclairage signalisation	<input type="checkbox"/>	<input type="checkbox"/>	<input checked="" type="checkbox"/>
<p><u>Observations :</u></p> <p>Absence d'anomalie visuelle sur l'ensemble des phares et des feux</p>

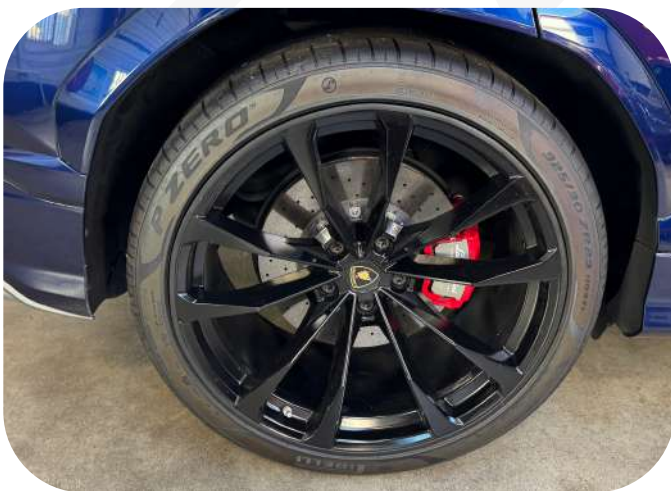
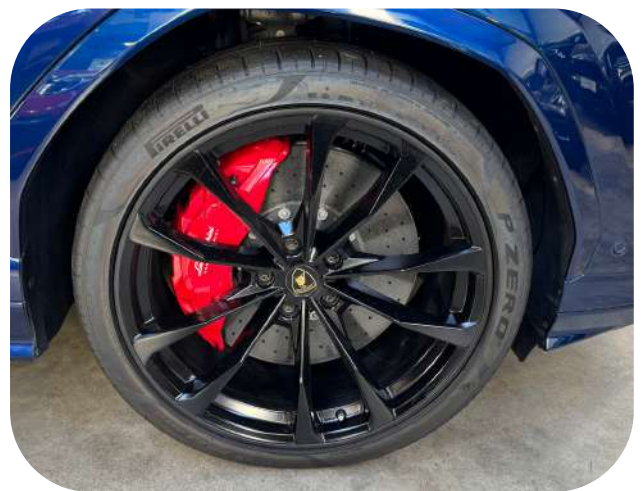
PNEUMATIQUES	ETAT GENERAL VISUEL			Observations
	MAUVAIS	NORMAL	BON	
AVG	<input type="checkbox"/>	<input type="checkbox"/>	<input checked="" type="checkbox"/>	
Marque/Dimension	Pirelli Pzéro 285/35 ZR 23			
AVD	<input type="checkbox"/>	<input type="checkbox"/>	<input checked="" type="checkbox"/>	
Marque/Dimension	Pirelli Pzéro 285/35 ZR 23			
ARD	<input type="checkbox"/>	<input type="checkbox"/>	<input checked="" type="checkbox"/>	
Marque/Dimension	Pirelli Pzéro 325/30 ZR 23			
ARG	<input type="checkbox"/>	<input type="checkbox"/>	<input checked="" type="checkbox"/>	
Marque/Dimension	Pirelli Pzéro 325/30 ZR 23			
RS	<input type="checkbox"/>	<input type="checkbox"/>	<input type="checkbox"/>	Non équipé
Marque/Dimension				
JANTES	<input type="checkbox"/>	<input type="checkbox"/>	<input checked="" type="checkbox"/>	
ENJOLIVEURS	<input type="checkbox"/>	<input type="checkbox"/>	<input type="checkbox"/>	Non équipé

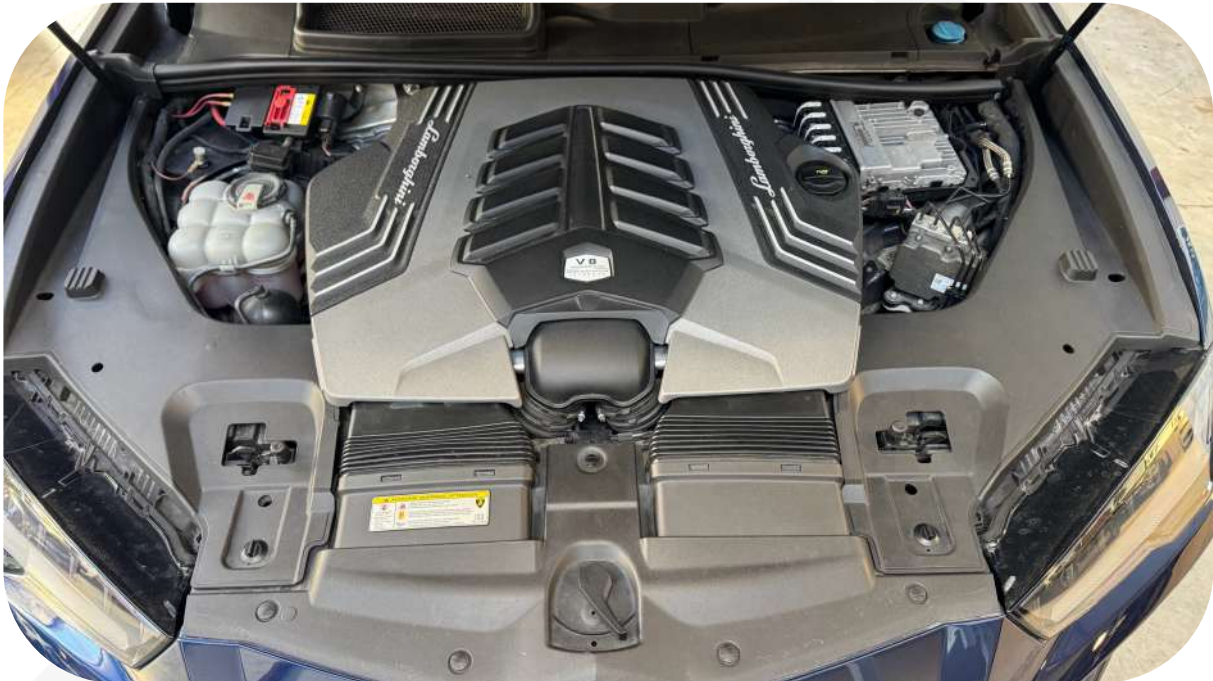
Niveau huile conforme	<input type="checkbox"/>	<input type="checkbox"/>	<input type="checkbox"/> Mini <input type="checkbox"/> Moyen <input type="checkbox"/> Maxi <input checked="" type="checkbox"/> NC
	MAUVAIS	NORMAL	BON Observations
ENSEMBLE PONT ET TRANSMISSION	<input type="checkbox"/>	<input type="checkbox"/>	<input type="checkbox"/> Non visible

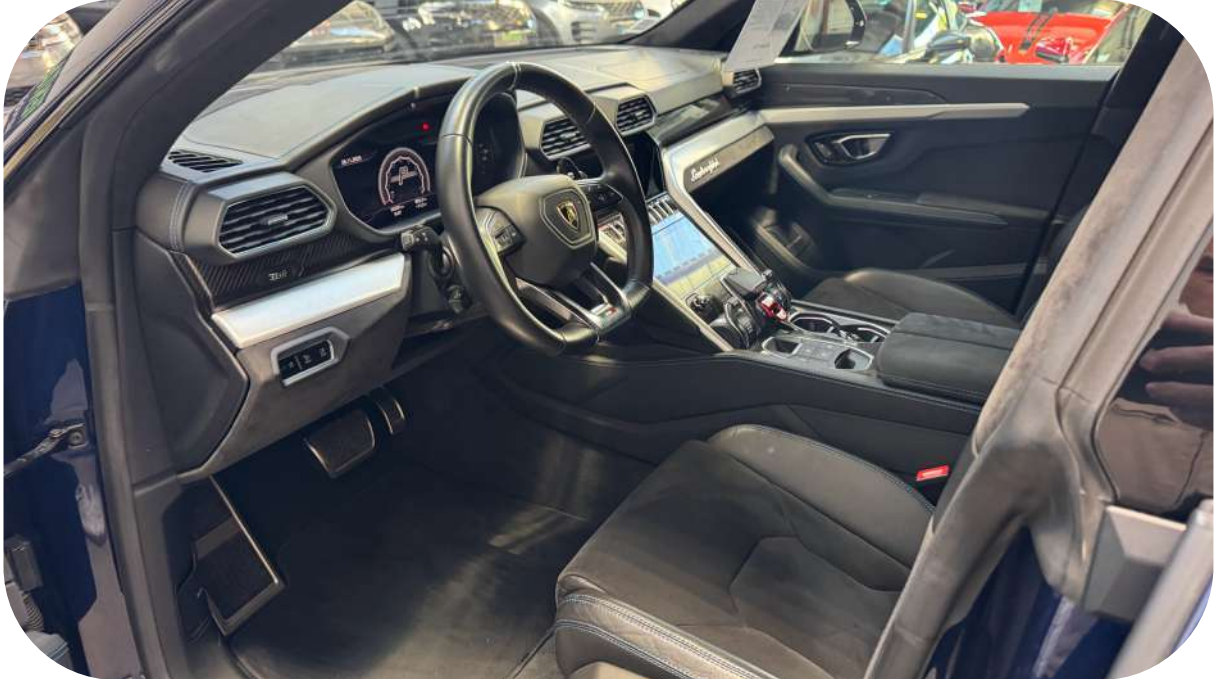
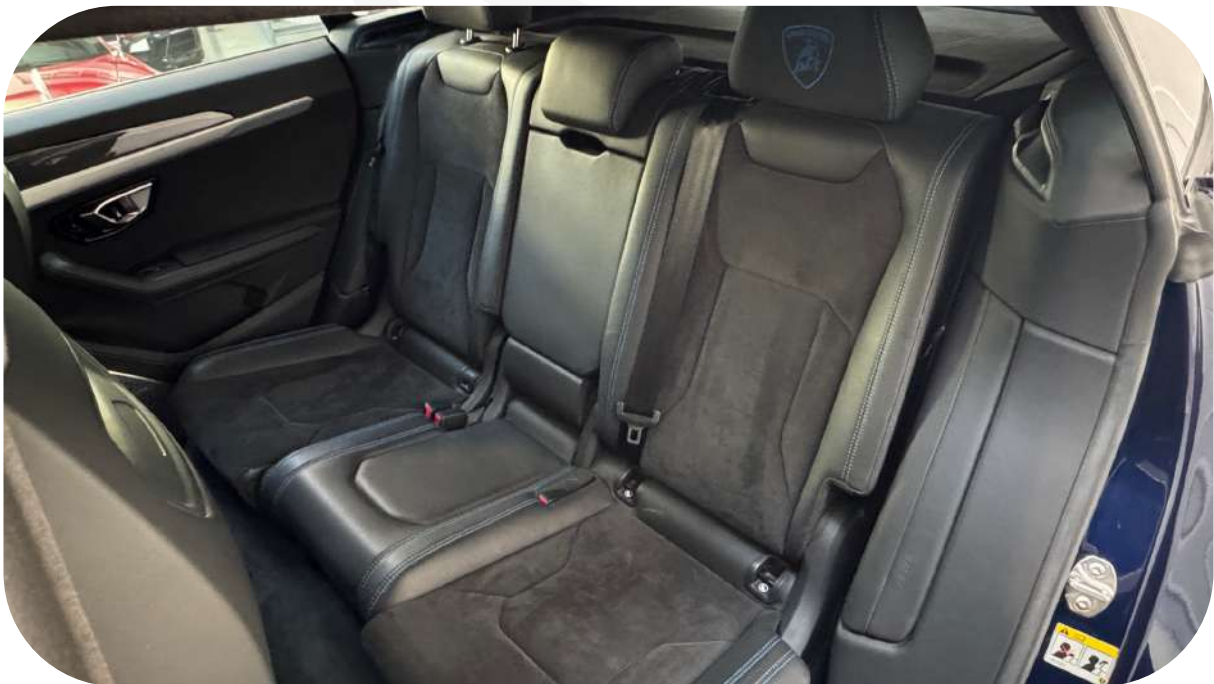
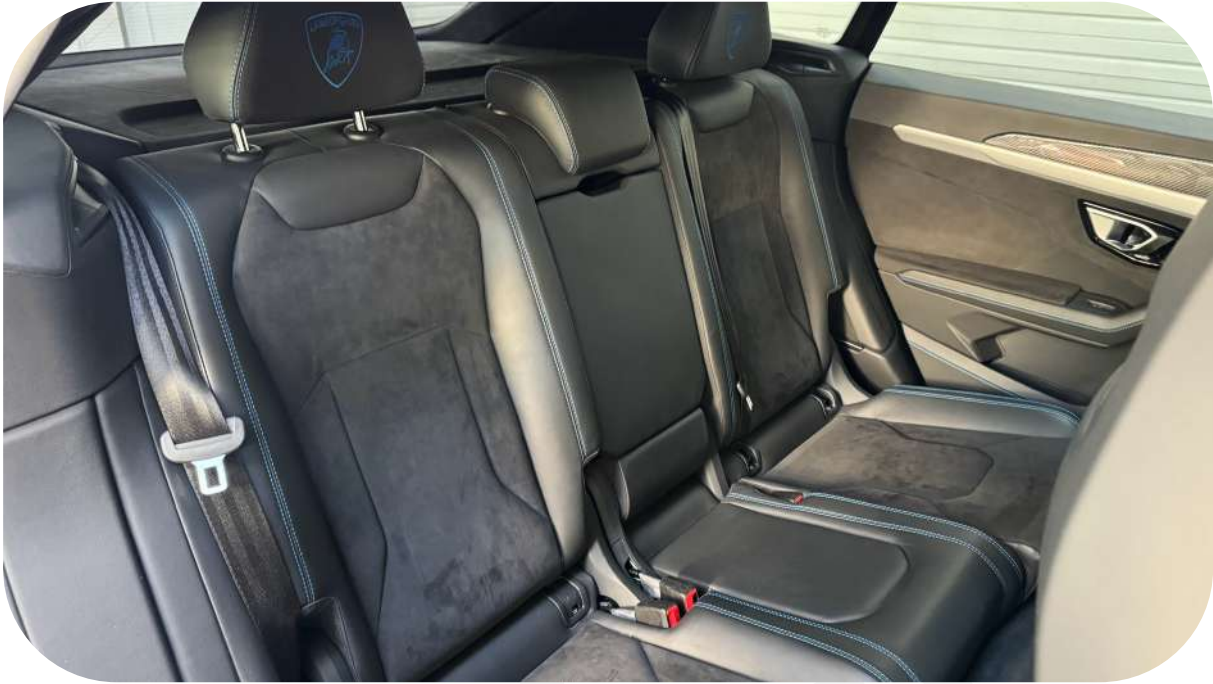
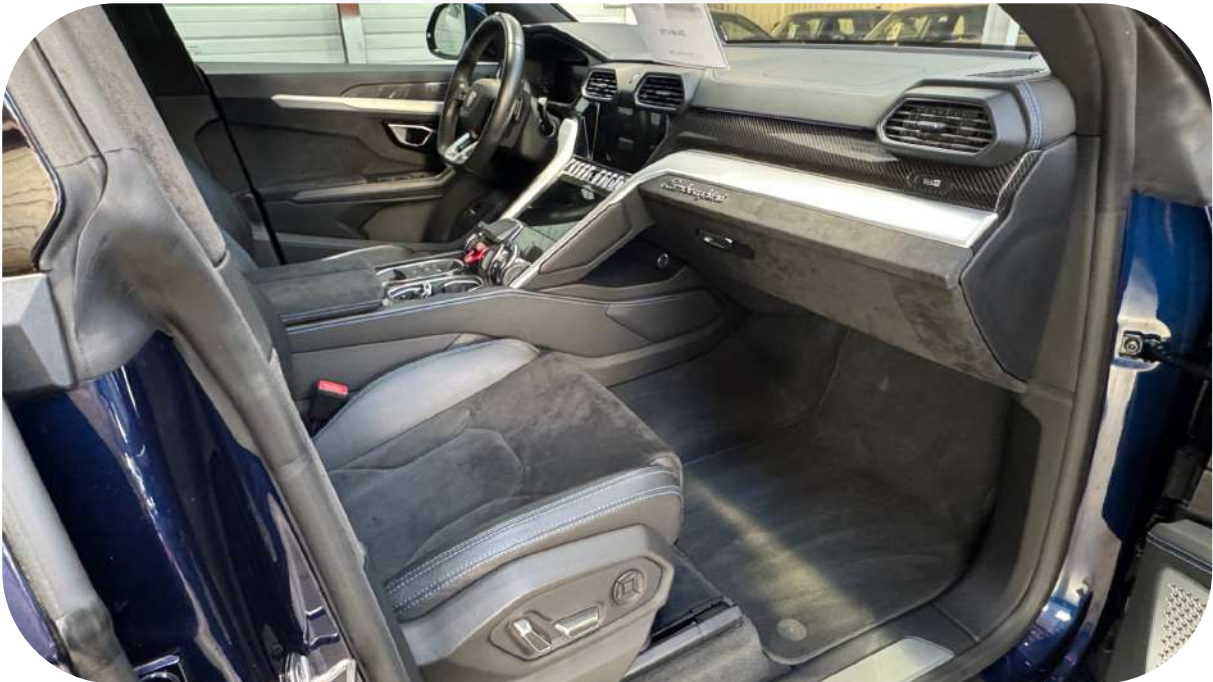
HABITACLE	ETAT GENERAL VISUEL		
	MAUVAIS	NORMAL	BON
SELLERIE	<input type="checkbox"/>	<input type="checkbox"/>	<input checked="" type="checkbox"/>
<u>Observations :</u>			
Absence de souillure et de déchirure sur les garnitures de portes et de sièges. La garniture de pavillon est en bon état.			
Tapis de sol	<input type="checkbox"/>	<input type="checkbox"/>	<input checked="" type="checkbox"/>
Garnitures de portes	<input type="checkbox"/>	<input type="checkbox"/>	<input checked="" type="checkbox"/>
Planche de bord	<input type="checkbox"/>	<input type="checkbox"/>	<input checked="" type="checkbox"/>
Instrumentation	<input type="checkbox"/>	<input type="checkbox"/>	<input checked="" type="checkbox"/>
Climatisation	<input type="checkbox"/>	<input type="checkbox"/>	<input checked="" type="checkbox"/>
Régulateur de vitesse	<input type="checkbox"/>	<input type="checkbox"/>	<input type="checkbox"/>
Limiteur de vitesse	<input type="checkbox"/>	<input type="checkbox"/>	<input type="checkbox"/>
